Best Practice – Vorbeugender Brandschutz

Das Feuer in einem Betriebslabor am 14.12.06 gibt uns Anlass auf zwei wichtige Punkte aufmerksam zu machen, die eine Ausbreitung des Schadens verhinderten und die Gefahr für die Feuerwehr minimierten.

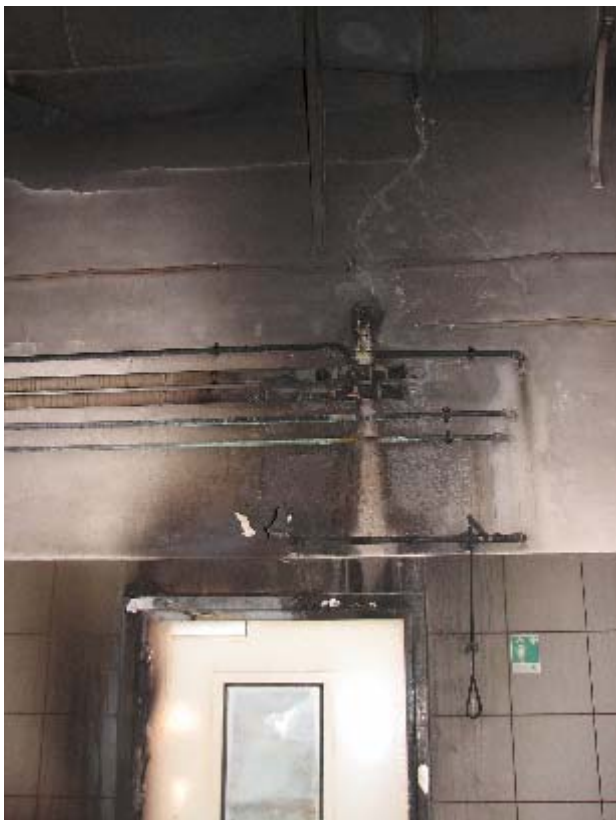
Bild 1 zeigt, dass die geschlossene Labortür (Brandschutztür), obwohl Dichtung und Sichtfenster in Mitleidenschaft gezogen wurden, effektiv verhindert hat, dass das Feuer auf das restliche Gebäude übergriff. Die Praxis zeigt, dass Brandschutztüren durch Holzkeile und andere Gegenstände öfter offen gehalten werden, um einen ungehinderten Zugang zu den Labors zu ermöglichen. Wir machen darauf aufmerksam, dass das Blockieren von Brandschutztüren ein mutwilliges Eingreifen in die Funktion von Brandschutzeinrichtungen darstellt. Sollte ein Feuer wegen des Blockierens von Brandschutztüren auf andere Brandabschnitte übergreifen, wird derjenige, der die Türen blockiert hat, zur Rechenschaft gezogen werden. Das wird teuer!

Brandschutztür Labor

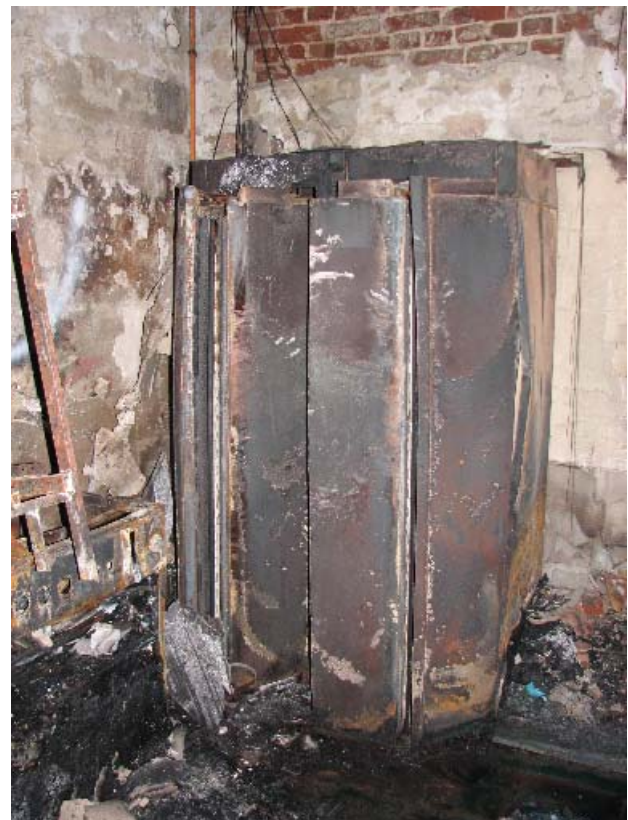
Bild 2 zeigt den Zustand des Gasflaschenschrank, der der Hitze des Feuers standgehalten hat. Hätten die Gasflaschen (14 kg Propan) ohne Schutz im Labor gestanden, wären sie mit Sicherheit explodiert und das Leben der Brandbekämpfer wäre extrem gefährdet gewesen. Hier machen wir darauf aufmerksam, dass Gasflaschen (auch mit nicht brennbaren Gasen) bevorzugt außerhalb des Gebäudes gelagert und angeschlossen werden sollen. Im Labor ist das Unterbringen von Gasflaschen in Sicherheitsschränken *wärmstens* zu empfehlen.

Gefahrstoffschrank

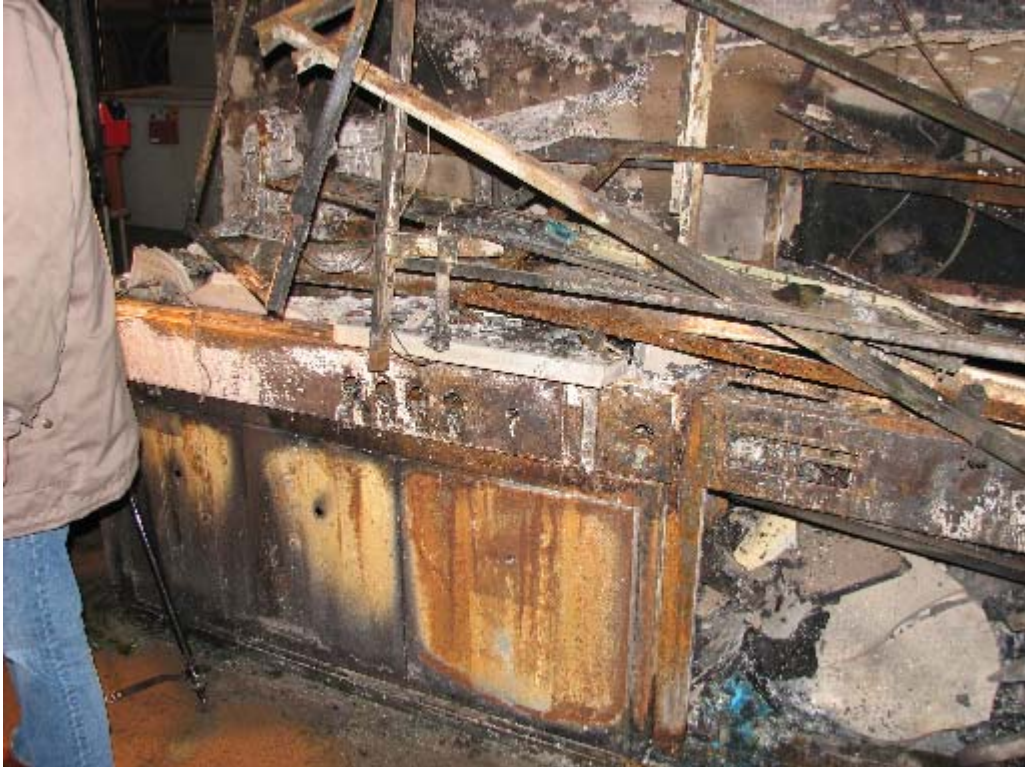
Die Zerstörungskraft des Feuers wird durch den Zustand der Laboreinrichtung, hier waren einmal Labortische und Abzug (Bilder 3 und 4) vorhanden, deutlich. Es entstanden erhebliche Sach- und Folgekosten, der Arbeitsplatz ist für längere Zeit nicht mehr nutzbar.

Abzug

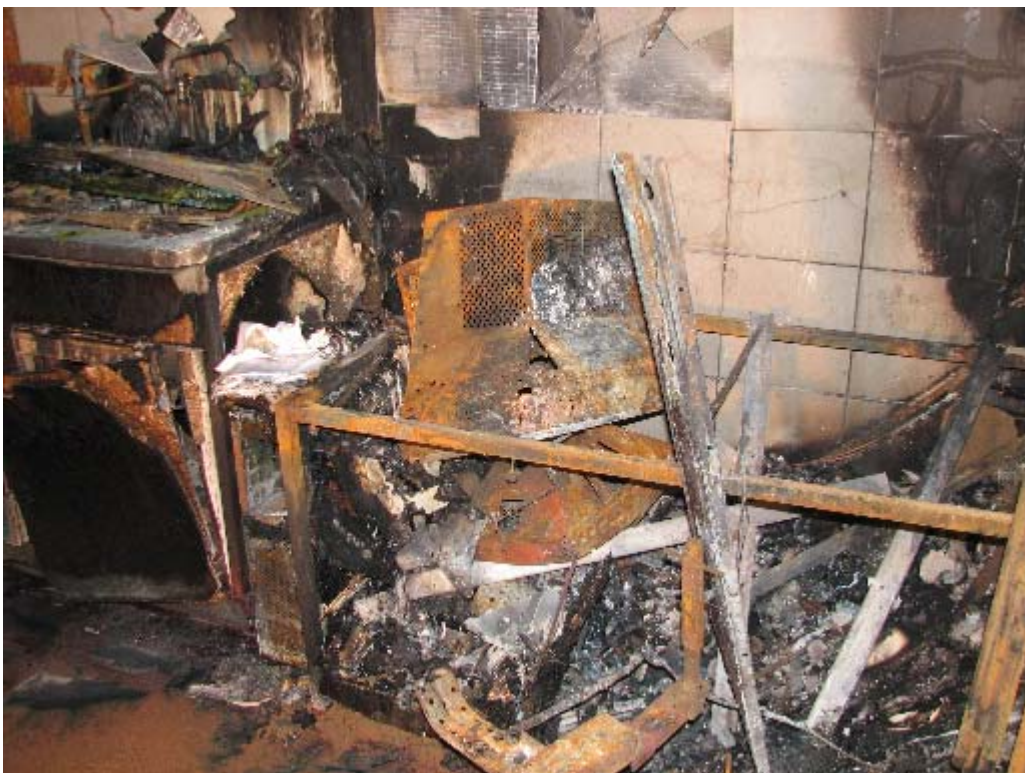
Laboreinrichtung
